中国東方航空機が墜落

2022-03-27

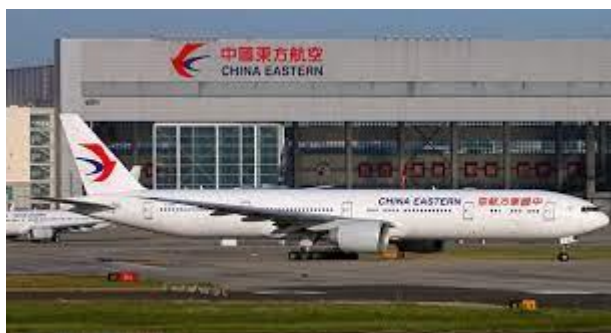
図.1 中国東方航空のボーイング 737-800

A: 2022年3月21日、中国の昆明発広州行き中国東方航空 5735 便（ボーイング 737-800）が広西チワン族自治区・梧州付近で墜落しました。この便には乗客 123 名、乗員 9 名の 132 名が搭乗していました。事故機は 2015 年 6 月に製造された機齢 7 年の機体です。エンジンは CFM インターナショナル製の CFM56-7B が搭載されていました。民間航空機の数値や高度、飛行経路をモニターしているフライトレコーダー 24 の ADS-B データによれば、5735 便は梧州付近で 29,100 フィートの高度を巡航していました。3 月中の運航状況から判断すれば、事故機は梧州付近を通過後に降下するために降下の準備態勢に入っていたとみられています。

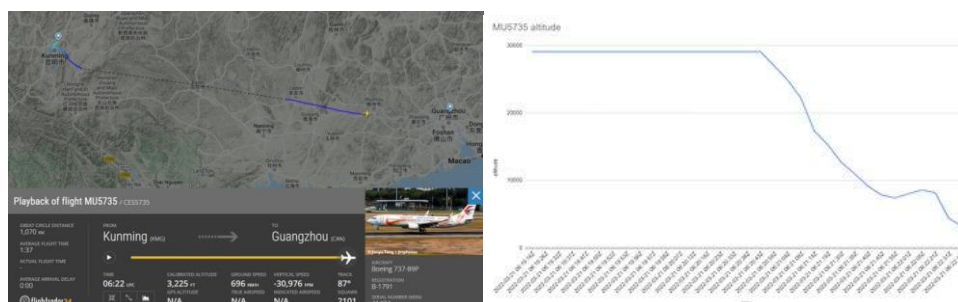
図. 2 フライトレコーダー 24 の ADS-B データ

A: 飛行記録装置（FDR）はまだ発見されておらず、発見された操縦室音声記録装置（CVR）もまだ解読されていませんが、フライトレコーダー 24 の ADS-B データからある程度の状況を推測できます。事故機は現地時間 13 時 10 分に昆明を出発して 15 時 05 分に広州に到着する予定でした。フライトレコーダー 24 のデータには、事故機が離陸後に 8400 フィートまで上昇した 13 時 16 分から記録が残っています。11 分後の 13 時 27 分に巡航高度の約 2 万 9000 フィートに達しました。異変が起きたのは 14 時 20 分でした。2 万 9100 フィートを飛んでいた事故機は 14 時 20 分 43 秒に高度を下げ始めて、21 分 55 秒に 7425 フィートまで降下しました。わずか 1 分 12 秒で 2 万 1675 フィート（約 6600 メートル）、1 秒あたり 301 フィート（91.7 メートル）を急降下したことになります。その後 22 分 5 秒に 8600 フィートまで上昇して、再び 3225 フィートまで急降下しました。22 分 35 秒で記録が途切れています。図.2 の右図は時間と高度のグラフですが、距離と高度に換算すればほぼ垂直の急降下であることがわかります。

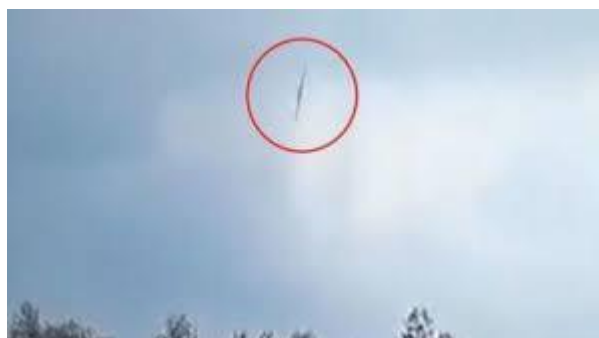
図. 3 工場の監視カメラに記録された映像

A: 墜落現場から 1 km 離れた場所にある工場の監視カメラに記録された映像のようです。映像には、事故機が機首を下に向けてほぼ垂直に急降下する様子が記録されています。

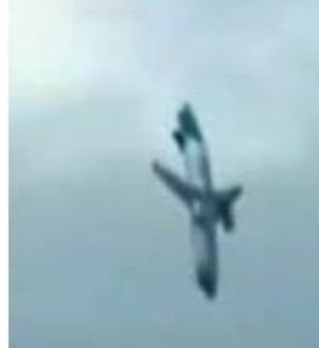
図. 4 拡大した事故機の映像

A: 図. 3 の工場の監視カメラの映像の事故機の部分を拡大すれば、ある程度推測できます。図. 4 が拡大した映像です。この映像からは事故機の尾部がなくなっていることがわかります。垂直尾翼 (Vertical Stabilizer) に描かれている中国東方航空のロゴマークがまったく確認できません。少な

くとも、事故機の垂直尾翼はこの時点で離脱していたこととなります。水平尾翼 (Horizontal Stabilizer) も離脱しているように見えます。

A: それを解明できるヒントが、フライトレコーダ-24 のデータからわかる「事故機が 7425 フィートまで急降下した後に 22 分 5 秒に 8600 まで再び上昇した」という事実です。急降下の途中で事故機を上昇させるには水平尾翼に付いている昇降舵 (Elevator) が必要です。少なくとも、水平尾翼と昇降舵が離脱したのは急降下の途中で上昇した 22 分 5 秒の後と推測できます。すなわち、事故機が巡航高度 2 万 9100 フィートから異常な急降下を開始したのは水平尾翼や昇降舵の異常が原因ではないといえます。垂直尾翼が離脱した時点はわかりません。

A: そうということになります。垂直尾翼には方向舵 (Rudder) が取り付けられていて、巡航時にはダッチロールや長周期振動を防ぐためのヨーダンパー (Yaw Dumper) として油圧で自動制御されます。ヨーダンパーの触れ幅は $\pm 5^\circ$ 程度ですが、方向舵が高速飛行時にこれを越える異常な動きをすれば垂直尾翼が破損して離脱することがあります。いいかえれば、「方向舵の異常な動き」がこの事故の原因である可能性が大きいと推測されます。

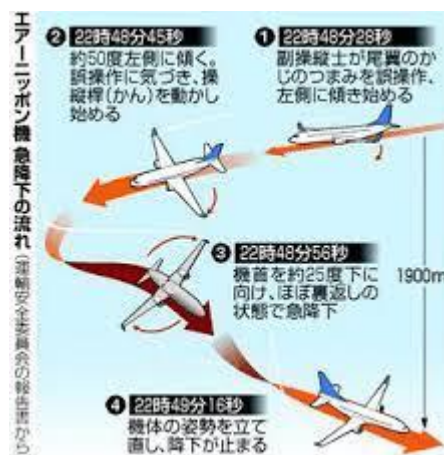
図.5 ANA140 便の重大インシデント

A: 2011年9月5日にANA140便（ボーイング 747-700）で起きた重大インシデントと同種の急降下が事故機で再現した可能性があります。事故機もANA140便と同じように、梧州付近を通過後に降下するために降下の準備態勢に入っていましたと推察されます。ANA140便の重大インシデントでは、降下開始直前にトイルを使用して操縦室に戻ろうとした機長のために操縦していた副操縦士が操縦室ドアを明けようとした。この時に、副操縦士がドアロックセレクター（Door Lock Selector）と間違えてラダートリムスイッチ（Rudder Trim Switch）を操作してしまいました。方向舵が不意に作動して、機体を錐もみ状態（Spin）に陥らせました。ANA140便は奇跡的に異常姿勢から脱出できましたが、事故機は脱出に失敗して垂直尾翼と水平尾翼を離脱させた可能性もあります。ANA140便では、機長は異常姿勢から脱出まで操縦室に入ることができませんでした。最近の操縦室ドアは、ハジック防止のためにパイロット自身が開閉するように変更されています。

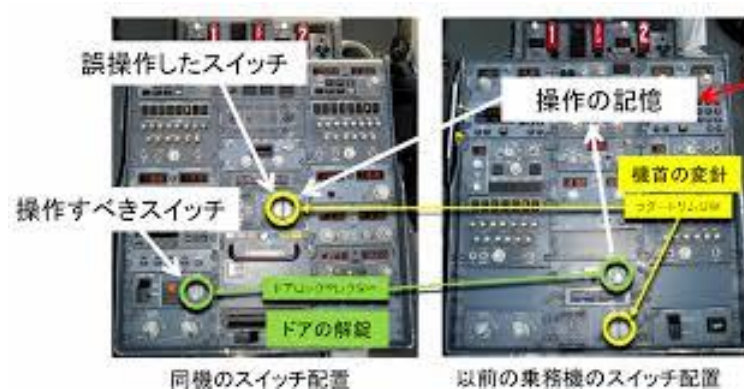
図.6 2つのスイッチの位置

A: 2つのスイッチの操作方法は似かよっています。図.6は操縦室の中央にあるペDESTAL（Pedestal）という台に取り付けられた2つのスイッチの位置です。副操縦士が以前に乗務していた機種では右図の

ような位置でした。ところが、ANA の 737-800 では左図のようになっていました。そのために、従来乗務していた機種ドアロックレクターと似かよった位置に取り付けられている 737-800 のラダートリムスイッチを無意識に操作してしまいました。まさにヒューマンファクターの問題といえます。図.6 の右図のような位置では間違いやすいと考えた設計者が 2 つのスイッチの位置を変更したことがかえって新しいエラーを生んでしまいました。何とも皮肉な結果といえます。
