管制記録を公表

Q: JAL516 便と海保機の衝突事故の管制記録が公表されたのですか？

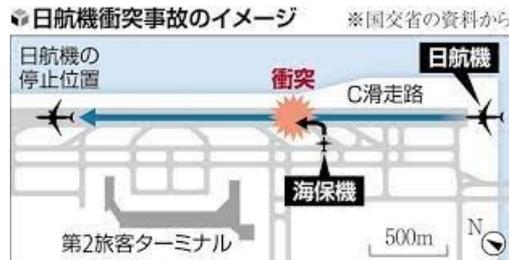
図.1 JAL516 便と海保機の衝突事故
